橋梁名	路線名	所在地	起点側	緯度	42° 29' 47.62"	
				経度	142° 27' 50.35"	
泉橋 (フリガナ)イズミハシ	泉神社大森線	北海道新冠町字泉436番地				
管理者名	点検実施年月日	路下条件	代替路の有無	自専道or一般道	緊急輸送道路	占用物件(名称)
北海道新冠町	2017.10.2	トマチャナイ川	有	一般道	その他

橋梁名	路線名	所在地	起点側	緯度	42° 31' 43.55"		
				経度	142° 24' 46.27"		
陽成橋 (フリガナ)ヨウセイバシ		里平太陽線	北海道太陽				
管理者名	点検実施年月日	路下条件	代替路の有無	自専道or一般道	緊急輸送道路	占用物件(名称)	
北海道新冠町	2017.8.26	陽成川	有	一般道	その他

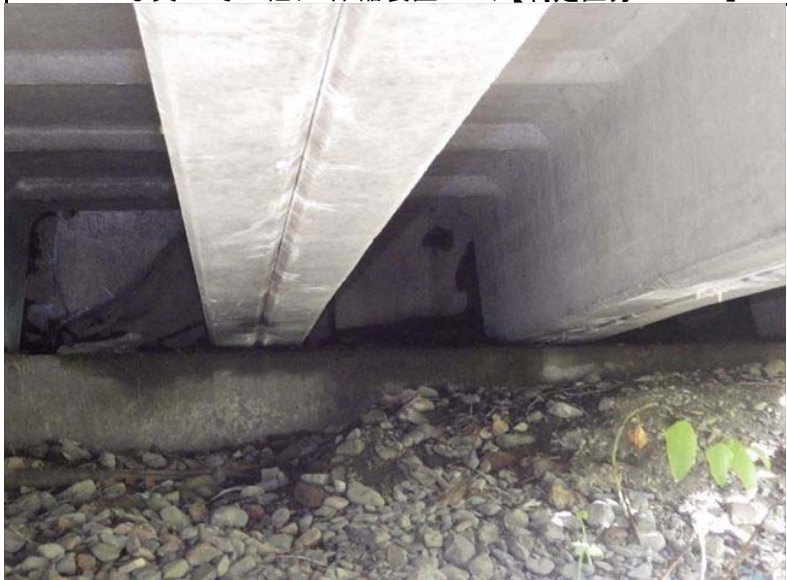
点検者			ダイシン設計株式会社		点検責任者		中田 貴之	
点検時に記録				措置後に記録				
部材名	判定区分 (I~IV)	変状の種類 (II以上の場合に記載)	備考(写真番号、位置等が分かるように記載)		措置後の判定区分	変状の種類	措置及び判定実施年月日	
上部構造	主桁	II	うき・剥離・鉄筋露出	写真001,主桁02				
	横桁							
	床版	III	漏水・遊離石灰	写真003,床版03				
下部構造	II	うき・剥離・鉄筋露出	写真004,下部工01					
支承部	I							
その他	III	漏水・滞水	写真006,伸縮装置01

<p>写真6 その他(伸縮装置01)【判定区分: Ⅲ】</p>

点検時に記録		措置後に記録	
(判定区分) III	(所見等) 床版、その他部材は漏水対策として橋面防水、伸縮装置取替等を早期に実施し、下部工についても補修が望ましい。また、他の損傷については軽微であるため、経過観察とする。	(再判定区分)	(再判定実施年月日)
